# **EKSPERTYZA TECHNICZNA KONSTRUKCJI BUDYNKU NR 4**

## **5 WOJSKOWEGO SZPITALA KLINICZNEGO Z POLIKLINIKĄ W KRAKOWIE**

**W ZWIĄZKU Z PRZEBUDOWĄ CZĘŚCI POMIESZCZEŃ DRUGIEGO  
PIĘTRA W CZĘŚCI POŁUDNIOWO-ZACHODNIEJ DLA POTRZEB KLINIKI  
CHIRURGII OGÓLNEJ I ONKOLOGICZNEJ WRAZ Z DOSTAWĄ  
ANGIOGRAFU ORAZ ADAPTACJĄ POMIESZCZEŃ**

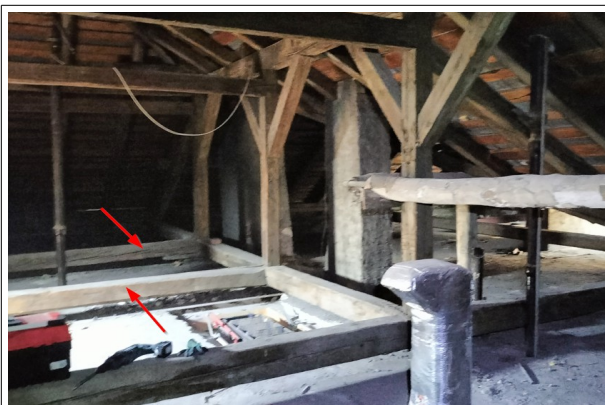
Fot. 9 - Widok ogólny więźby dachowej. Zaznaczono nadmiernie ugięte belki tramowe.

- Duże ugięcie dwóch belek tramowych opartych na wymianie – w tym miejscu wiązary wieszarowe są niepełne (brak zastrzału z jednej strony). Taki układ powoduje, że obciążenia przenoszone są jedynie przez belkę tramową a nie przez wiązar wieszarowy jako całość. Dotyczy to belek w rejonie zmiany kierunku dachu. Zmierzone ugięcie wspomnianych belek wynosi 60mm (L/120) oraz 28mm (L/250) a więc dla belki bliższej ściany zewnętrznej wartość ugięcia przekracza niemal dwukrotnie wartość dopuszczalną – zaleca się wzmocnienie.
- Nieprawidłowe połączenie krokwi wymagające naprawy.

- Konstrukcja dachu w stanie zadowalającym. Nie zaobserwowano znaczących uszkodzeń. Zaleca się wzmocnienie dwóch wiązarów od strony zachodniej oraz naprawę nieprawidłowego połączenia krokwi. Konstrukcja spełnia wymagania klasy odporności pożarowej R30.
